<b>Objekt:</b>	Staatsbibliothek zu Berlin
<b>Bauherr:</b>	Stiftung Preußischer Kulturbesitz
<b>Architekt:</b>	HG Merz, BAL Bauplanungs und Steuerungs GmbH
<b>Ausführung:</b>	K. Rogge Spezialbau GmbH, Berlin

## Altes und Neues verbinden – Sanierungsarbeiten an einem historischen Denkmal

Die Staatsbibliothek zu Berlin wird an ihrem Standort Unter den Linden seit 2004 umfassend saniert. Bautechnisch waren dabei besonders die Ausführung der zahlreichen Steinputzflächen interessant.

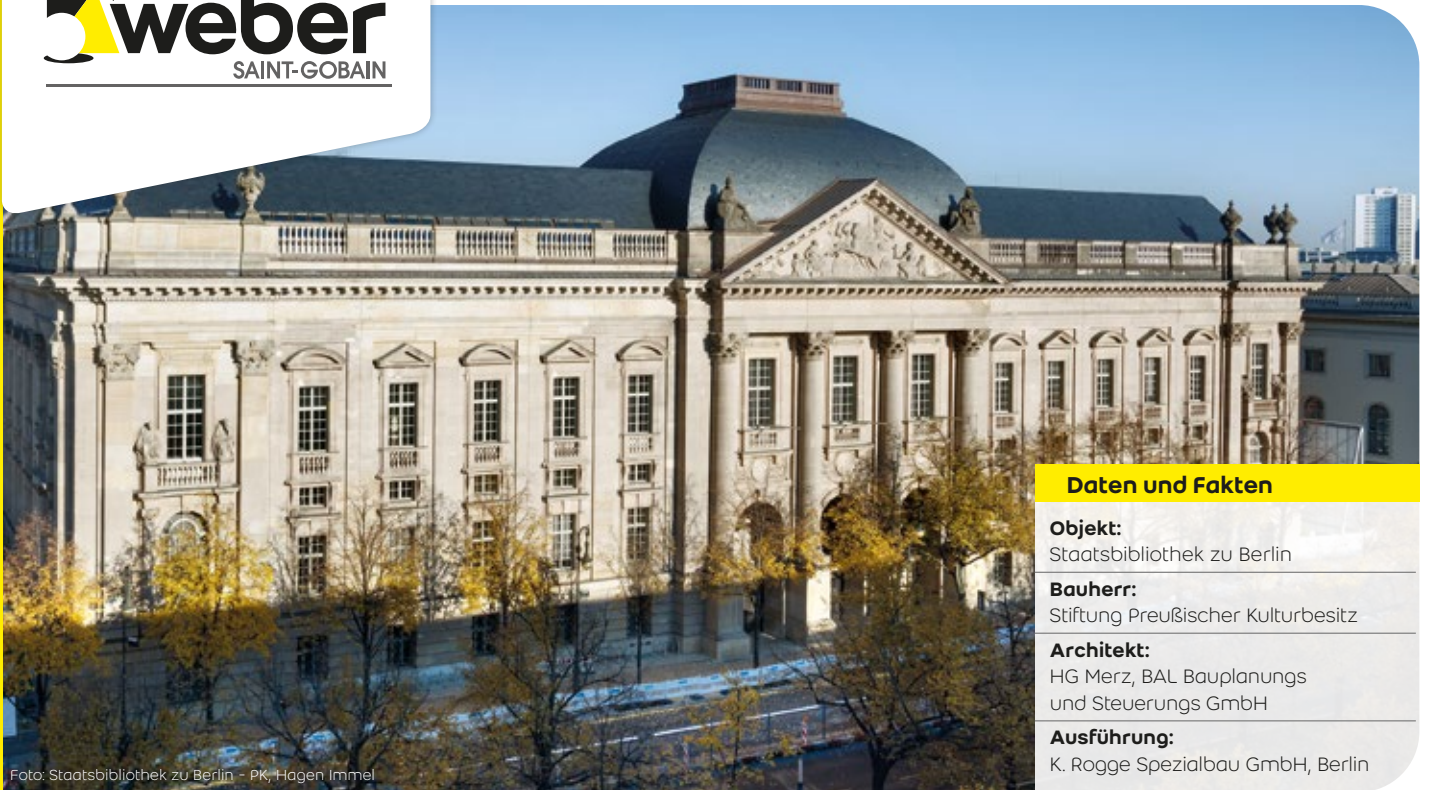
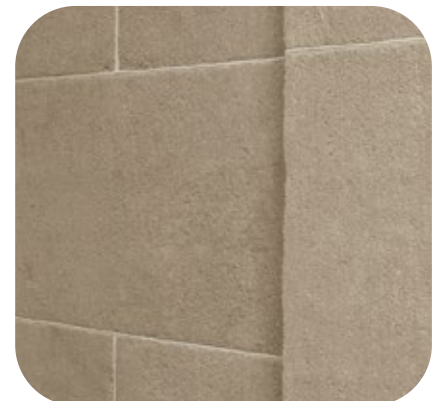
Zur Untergrundvorbereitung wurde zunächst die mineralische Haftbrücke **weber.dur 101** aufgetragen. Danach verbaute das Team von Rogge als Unterputz der mineralische Zementputz **weber.dur 120**. Als Oberputz wurde der Steinputz **weber.san 191** verbaut. Durch den Einsatz von verschiedenen Farbtönen ließen sich die neuen Steinputzflächen optisch in das Gesamtbild einfügen. Die Fugen wurden übrigens nach dem Verputzen einzeln in die Flächen eingearbeitet, um den Anschein von Naturstein zu verstärken.
